桐柏兴源矿业有限公司干式堆存尾矿库建设项目

# 水土保持设施验收报告

建设单位：桐柏兴源矿业有限公司

编制单位：河南方正水利工程有限公司

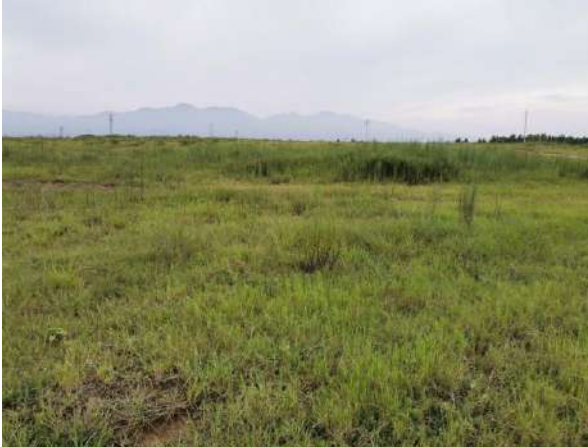
| <p>尾矿库安全四色图</p> | <p>临时堆土场撒播草籽</p> |
